「天満神社本殿」

県指定有形文化財に指定！

2月18日、天満神社本殿が県指定有形文化財（建造物）に指定されました。これまでも市指定文化財として親しまれてきましたが、改めて、文化財的価値が高く評価され、県指定となりました。

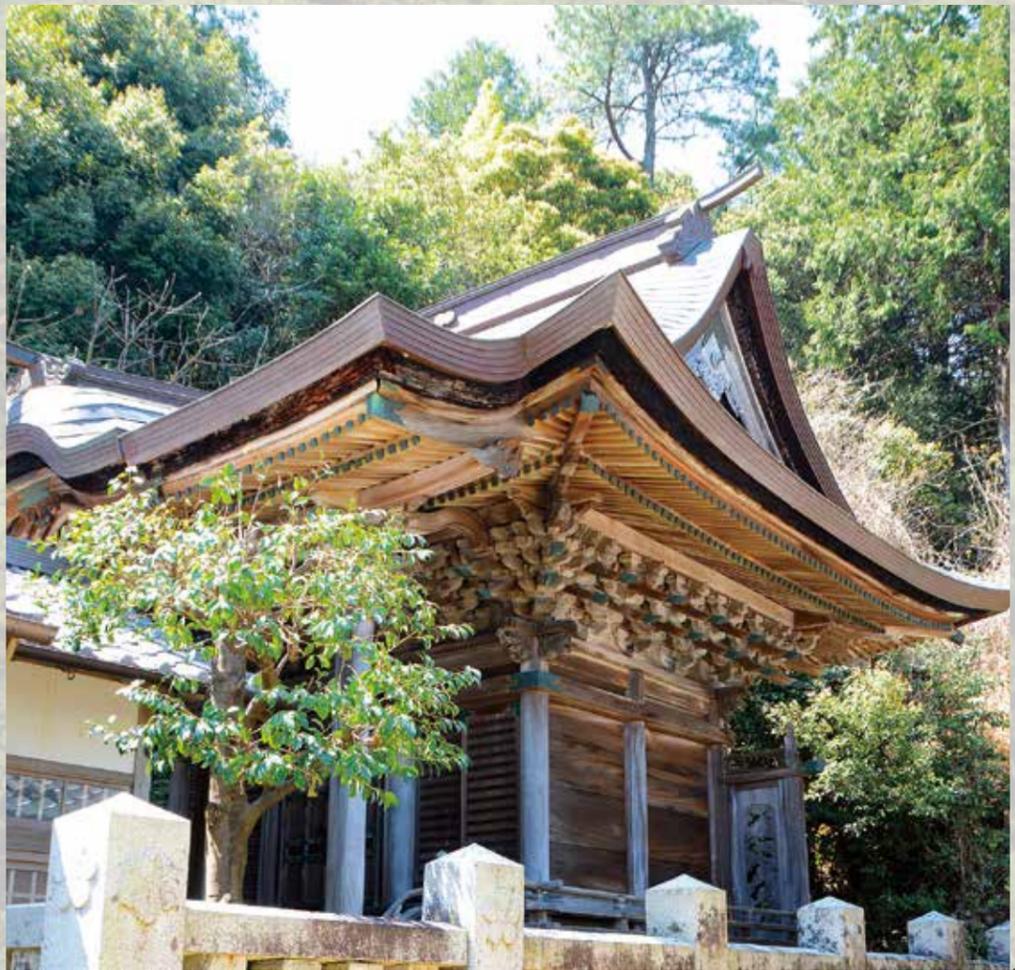
懸魚の裏には鬼がひそむ

けでなく、下側に錫杖彫りが施された海老虹梁や、籠彫りの技法が用いられた菊の持送、懸魚（破風下の飾り板）の裏側に見える鬼の結綿など、一見するだけでは見逃してしまいそうな箇所にも職人の技とこだわりを垣間見ることが出来ます。また、全体がバランス良く一体の建造物を構成しており、見るべきポイントの塊の様な本殿建築とも言えるでしょう。

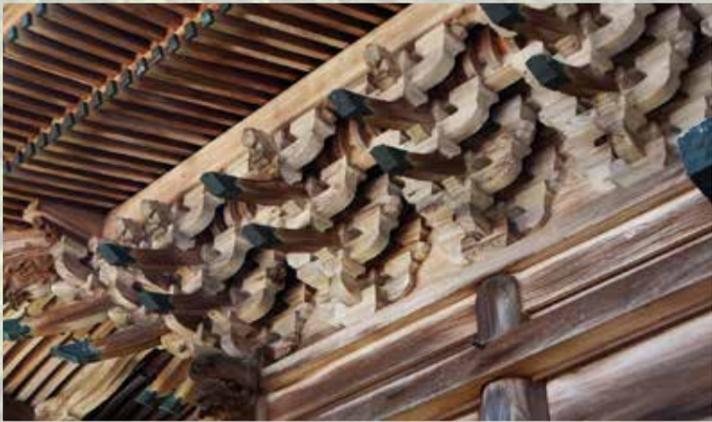
三手先の詰組が密に配された美しい構造。長い年月、軒をしっかりと支えてきた

天満神社本殿は桁行三間、梁間二間で、入母屋造平入の銅板屋根をかけており、正面には軒に小さな唐破風を付けた三間の向拝をつけています。軒も繁垂木となっている他、屋根を支える組物は三手先の詰組を用いることで格式が高められており、唐様の絵様肘木の使い方も巧みです。木鼻に付けられた阿形咩形の龍をはじめとして、猿・象・唐獅子・犀・仙人など一見して華やかな彫物だ

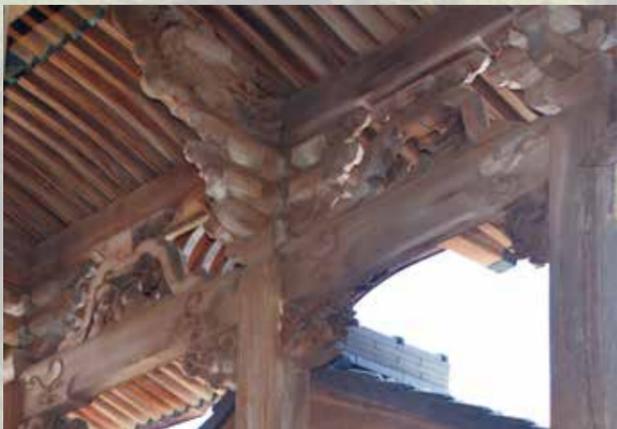
唐様の美しい彫刻が施された向拝軒下

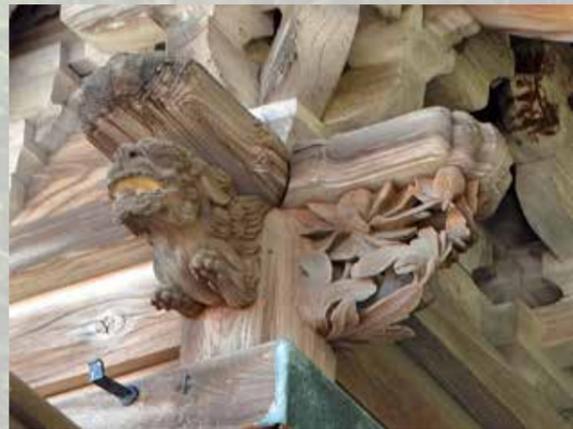
躍動感ある唐獅子と内部まで立体的に彫られた菊
